„Rückbau Hofstelle Lösing in Bunde“

Rückbaubegleitung

Abschlussdokumentation

Projekt - Nr.: G16-33
Bearbeiter: Sebastian Hoffmann

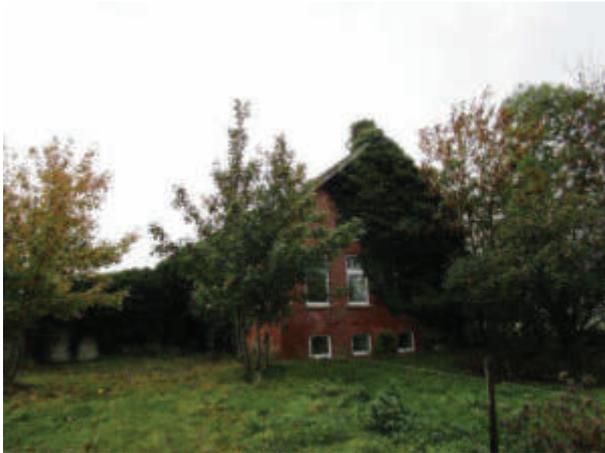
Abb. 1: Wohntrakt

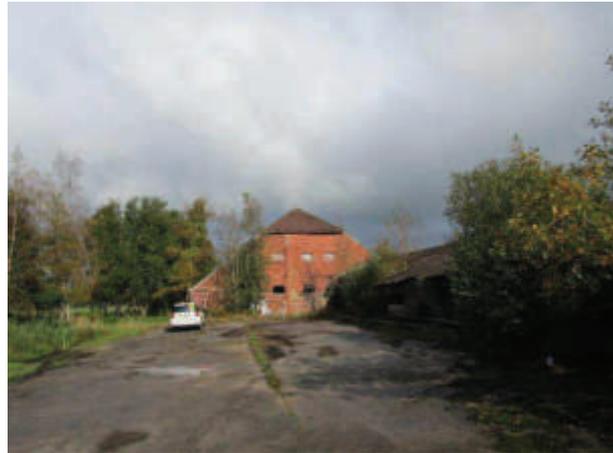
Abb. 2: Stall- / Scheunentrakt

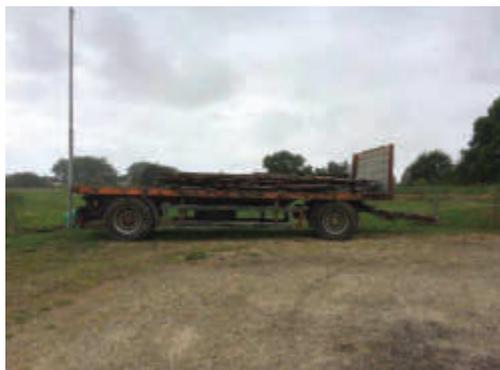
Foto 1

4. <u>Baustelleneinrichtung</u>	
4.1 Der Schotterweg bis zur Wasserschöpfmühle muss noch mit Stahlplatten ausgelegt werden. Diese sind inzwischen geliefert worden (Foto 1) und werden in den nächsten Tagen verlegt. Der übrige Abschnitt der Zuwegung bis zum Abbruchgrundstück ist bei Bedarf mit Schotter auszubessern.	BUSEMANN / Zur Umsetzung

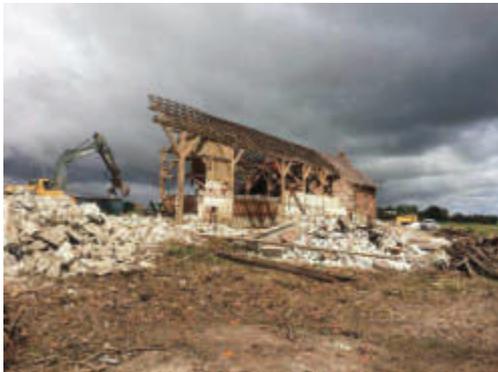
Foto 7

6. <u>Rückbau Gebäude</u>		
6.1	Die Beräumung und Entkernung des Stall- / Scheunentraktes sowie der Nebengebäude ist erfolgt, der Rohbauabbruch erfolgt derzeit (Foto 7 + 8).	Alle / Nur zur Info

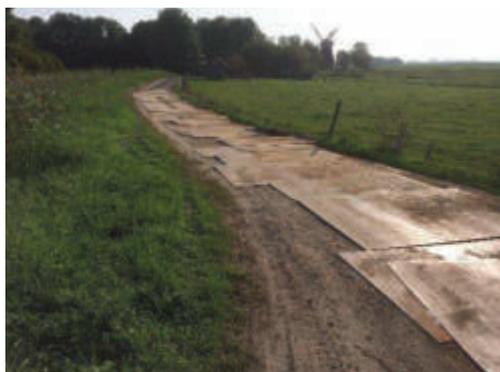
Foto 1

4.	<u>Baustelleneinrichtung</u>	
4.1	Der Schotterweg bis zur Wasserschöpfmühle ist bereichsweise - jedoch nicht wie vorgesehen vollständig - mit Stahlplatten befestigt worden (Foto 1); die vollständige Befestigung ist umgehend vorzunehmen. Die Instandsetzung etwaiger Schäden am Schotterweg geht vollumfänglich zu Lasten von Fa. Busemann.	BUSEMANN / Zur Umsetzung

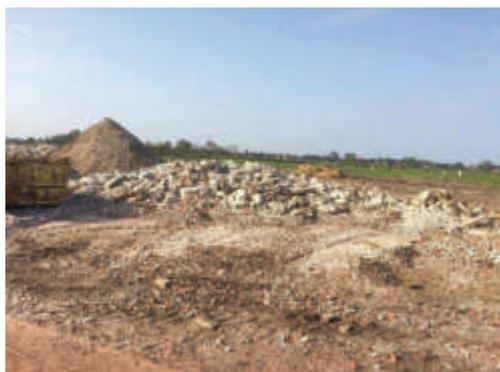
Foto 3

- 6.1 Die Beräumung und Entkernung des gesamten Gebäudes ist erfolgt. Der Abbruch der aufgehenden Gebäudeteile ist ebenfalls abgeschlossen, es steht kleinräumig noch der Rückbau von Bodenplatte(n) und Fundamenten aus (Foto 2 + 3). Aufgrund eines Schadens an der mobilen Brechanlage wird der Bauschutt derzeit zum externen Recycling abtransportiert.

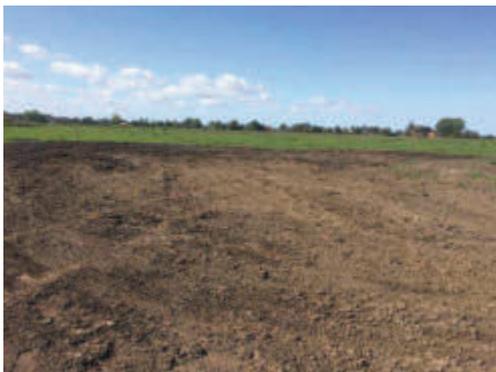
Foto 3

7.3 Die Flächenprofilierung einschließlich Teilverfüllung der Güllelagune ist weitestgehend abgeschlossen (Foto 3 + 4 + 5). Die Rasenansaat und abschließende händische Beräumung des Grobplanums von verbliebenen Bruchstücken und Reststoffen (Foto 6) ist für kommende Woche geplant.

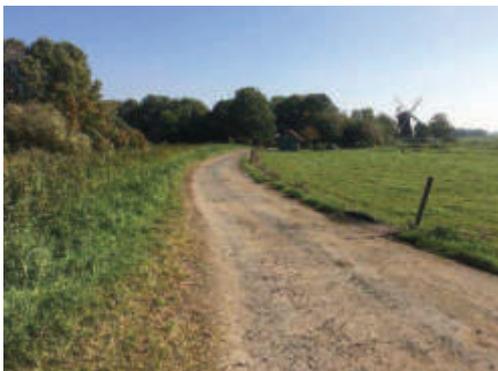
Foto 1

4.	<u>Baustelleneinrichtung</u>	
4.1	Die temporäre (Teil)Befestigung des Schotterwegs bis zur Wasserschöpfmühle ist bereits entfernt worden (Foto 1). Durch den Baustellenverkehr entstandene Schäden werden von Fa. Busemann mit geeignetem Mineralgemisch instand gesetzt (Foto 2).	BUSEMANN / Zur Umsetzung

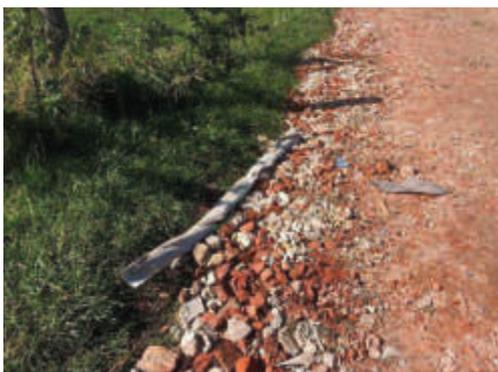
4.3	Die Ausbesserung des Schotterwegs für den Abschnitt von der Wasserschöpfmühle bis zum Abbruchgrundstück wurde inzwischen begradigt (Foto 4). Der hierzu verwendete Schotter muss noch von vollständig von Fremd- / Störstoffen (Holz, Kabel, Kunststoff, etc. / Foto 5 + 6 + 7) beräumt werden.	BUSEMANN / Zur Umsetzung
5.	<u>Schadstoffsanierung</u>

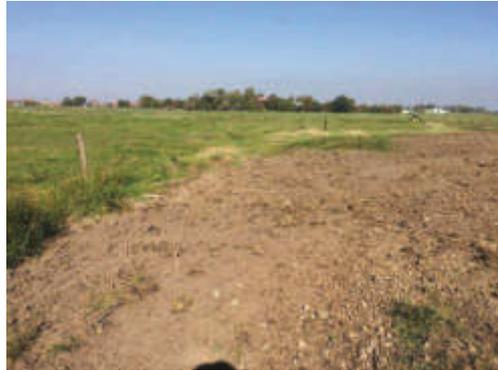
Foto 8

7.	<u>Rückbau Außenanlagen und Erdarbeiten</u>	
7.1	Der Rückbau der 3-Kammer-Kläranlage ist erfolgt (Foto 8).	Alle / Nur zur Info
7.2	Die Flächenprofilierung und Herstellung des Grobplanums sind abgeschlossen. Die gesamte Fläche muss vor dem Einbringen der Rasenansaat noch vollständig von verbliebenen Bruchstücken und Reststoffen beräumt werden (Foto 9 + 10 + 11 + 12).	BUSEMANN / Zur Umsetzung

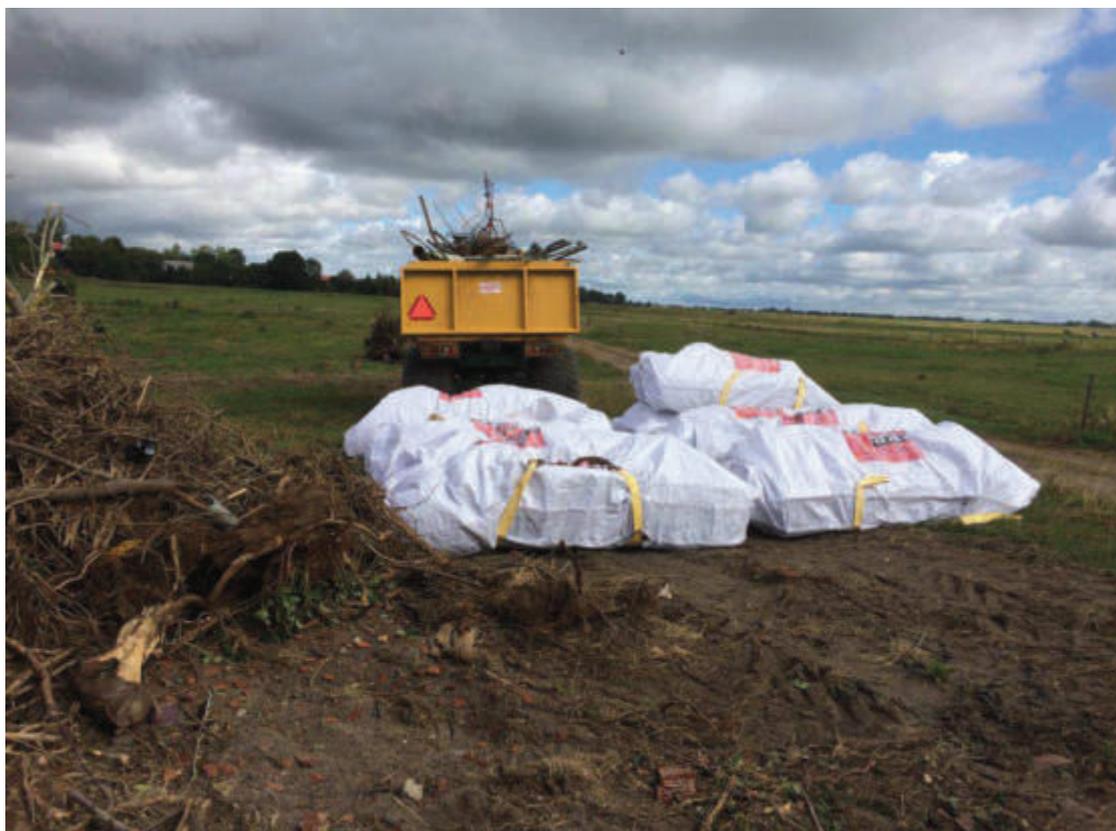
Foto 12: asbesthaltige Dacheindeckung

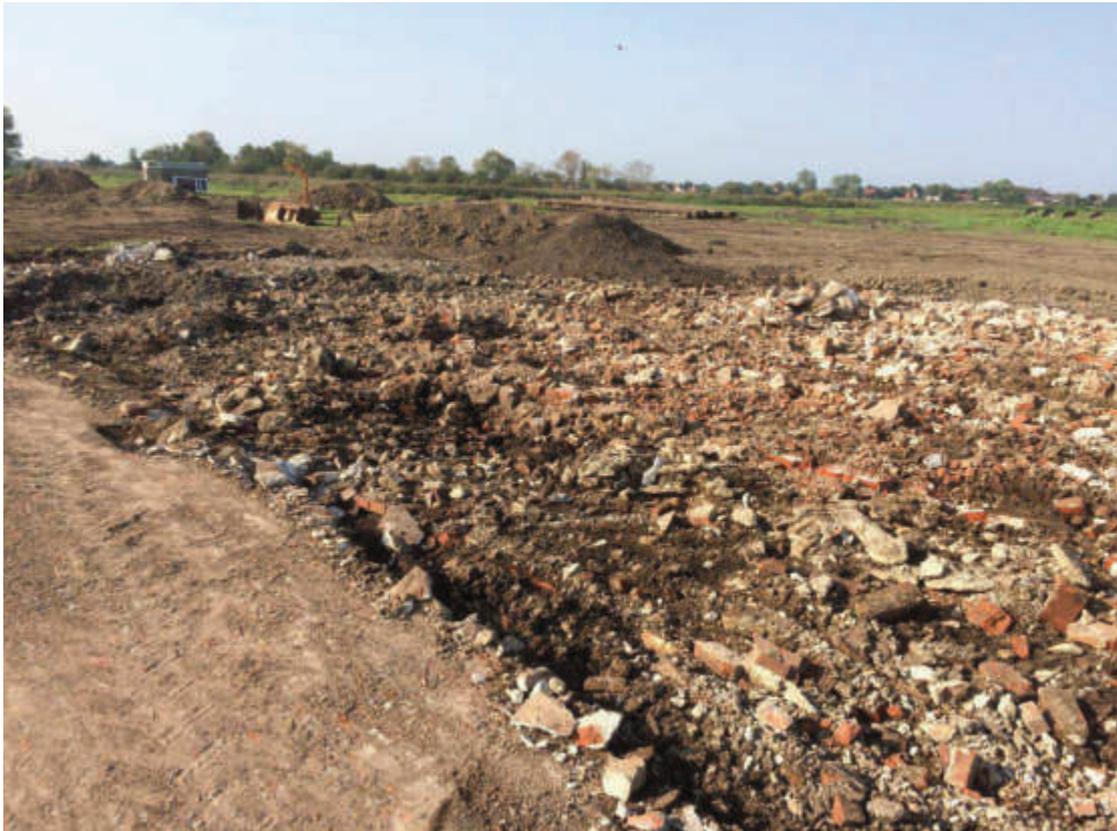
Foto 13: Packlage / Tragschicht aus Bauschutt unterhalb der befestigten Außenflächen
