„Rückbau Hofstelle Lösing in Bunde“

Rückbaubegleitung

Abschlussdokumentation

Projekt - Nr.: G16-33
Bearbeiter: Sebastian Hoffmann

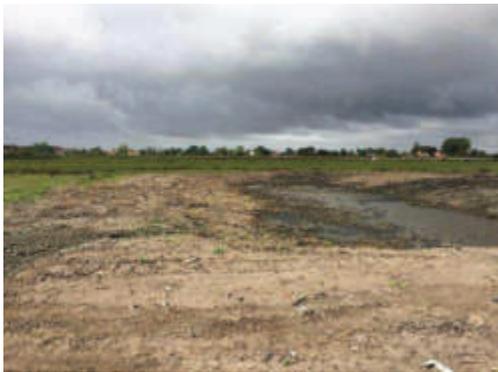
Foto 9

7.2	Die Böschungen der Güllelagune wurden profiliert (Foto 9), der Rückbau ist damit abgeschlossen.	BUSEMANN / Zur Umsetzung
8. <u>Entsorgung</u>

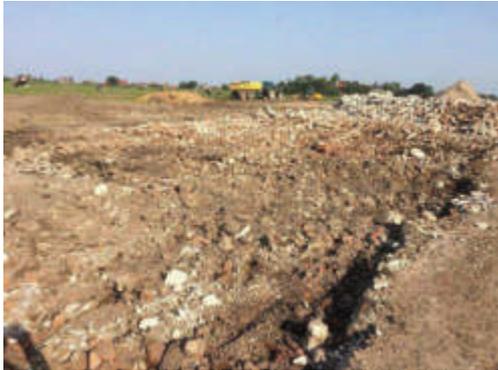
Foto 7

- 7.2 Mit der Flächenprofilierung und Teilverfüllung der Güllelagune ist begonnen worden (Foto 8 + 9 + 10), es wird weiterhin Kleiboden benötigt. Fa. Busemann kümmert sich schnellstmöglich um dessen Beschaffung, dem LK Leer (Untere Bodenschutzbehörde, Frau Ehmen) ist dessen Herkunft und Eignung mitzuteilen (erfolgt über GRAALMANN).

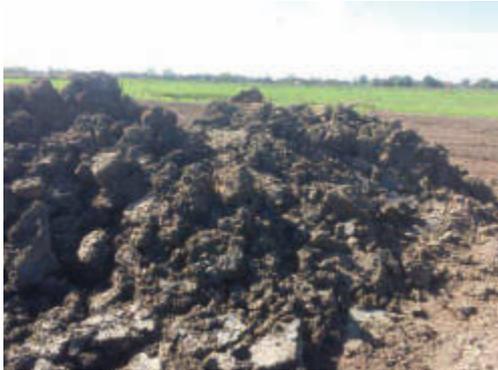
Foto 7

Dem LK Leer (Untere Bodenschutzbehörde, Frau Ehmen) ist die Herkunft und Eignung des gelieferten Kleibodens (Foto 7) mitzuteilen (erfolgt über GRAALMANN).

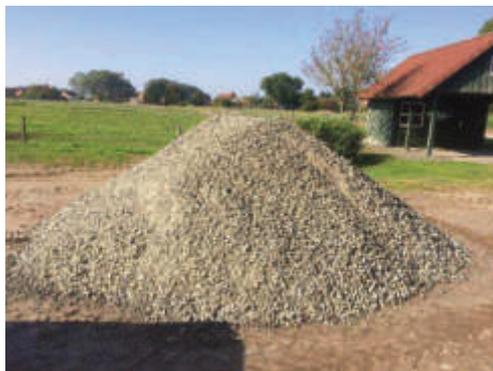
Foto 2

4.	<u>Baustelleneinrichtung</u>	
4.1	Die temporäre (Teil)Befestigung des Schotterwegs bis zur Wasserschöpfmühle ist bereits entfernt worden (Foto 1). Durch den Baustellenverkehr entstandene Schäden werden von Fa. Busemann mit geeignetem Mineralgemisch instand gesetzt (Foto 2).	BUSEMANN / Zur Umsetzung

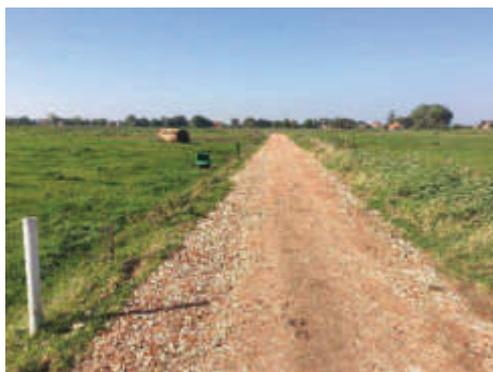
Foto 4

4.3	Die Ausbesserung des Schotterwegs für den Abschnitt von der Wasserschöpfmühle bis zum Abbruchgrundstück wurde inzwischen begradigt (Foto 4). Der hierzu verwendete Schotter muss noch von vollständig von Fremd- / Störstoffen (Holz, Kabel, Kunststoff, etc. / Foto 5 + 6 + 7) beräumt werden.	BUSEMANN / Zur Umsetzung
5.	<u>Schadstoffsanierung</u>

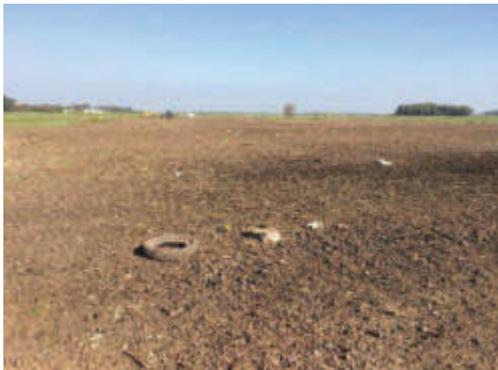
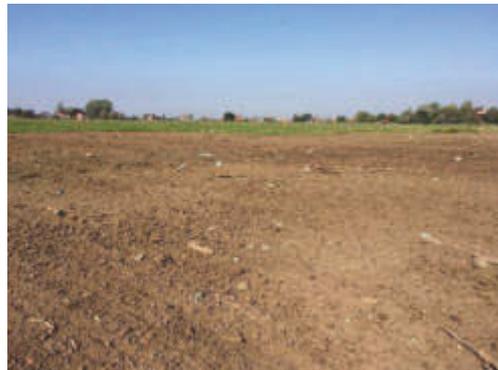
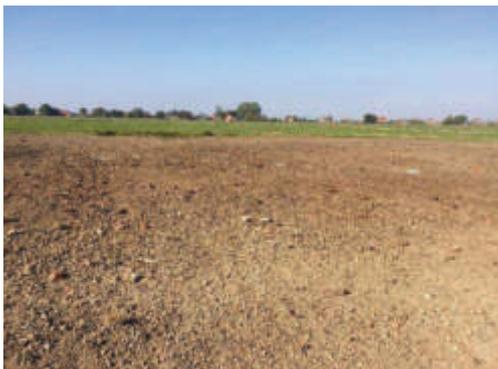
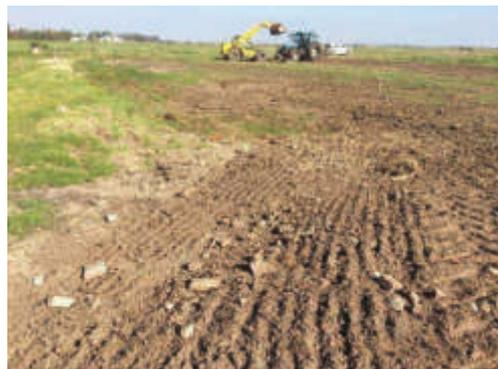
7.	<u>Rückbau Außenanlagen und Erdarbeiten</u>	
7.1	Der Rückbau der 3-Kammer-Kläranlage ist erfolgt (Foto 8).	Alle / Nur zur Info
7.2	Die Flächenprofilierung und Herstellung des Grobplanums sind abgeschlossen. Die gesamte Fläche muss vor dem Einbringen der Rasenansaat noch vollständig von verbliebenen Bruchstücken und Reststoffen beräumt werden (Foto 9 + 10 + 11 + 12).	BUSEMANN / Zur Umsetzung

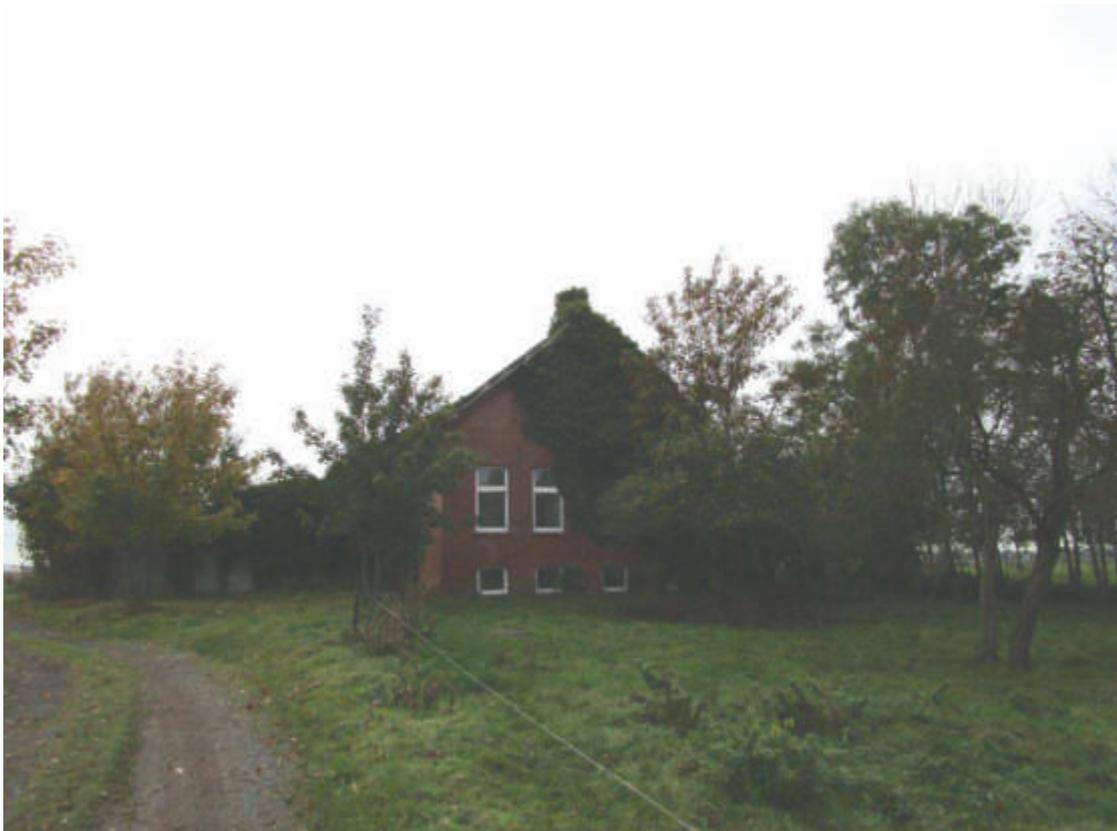
Foto 1: Wohntrakt

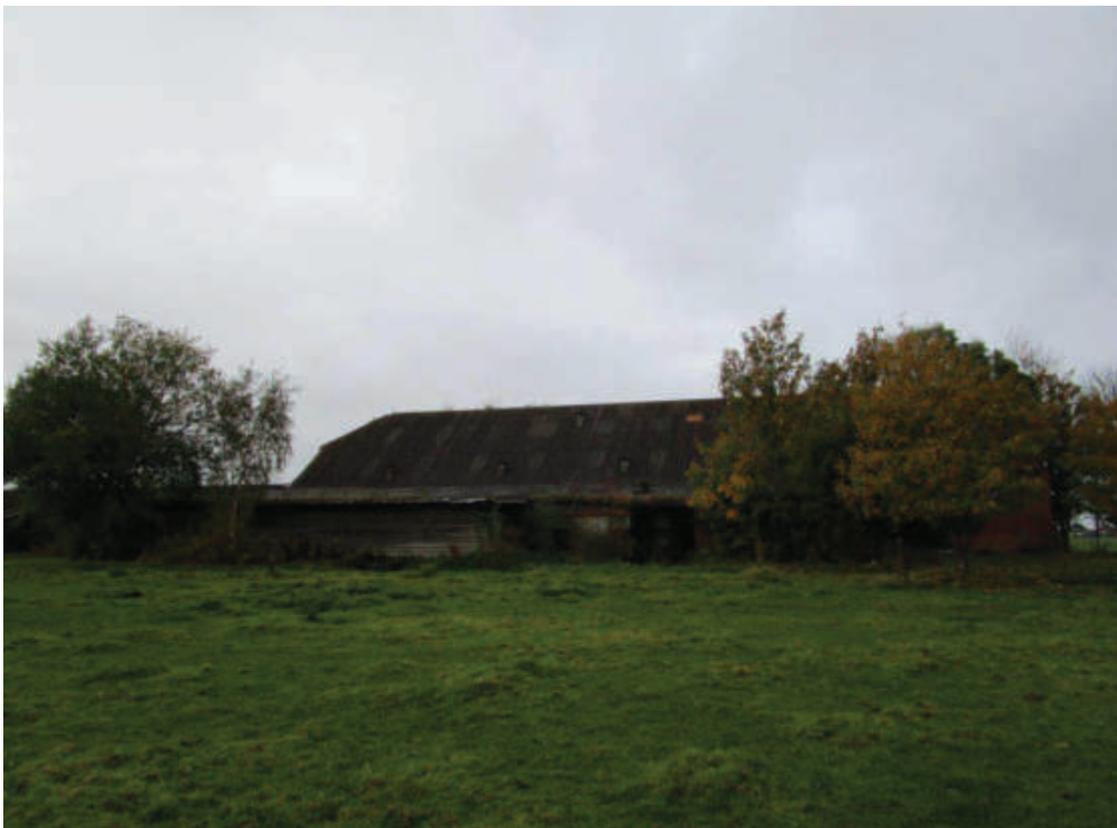
Foto 2: Stall- / Scheunentrakt mit Garagen

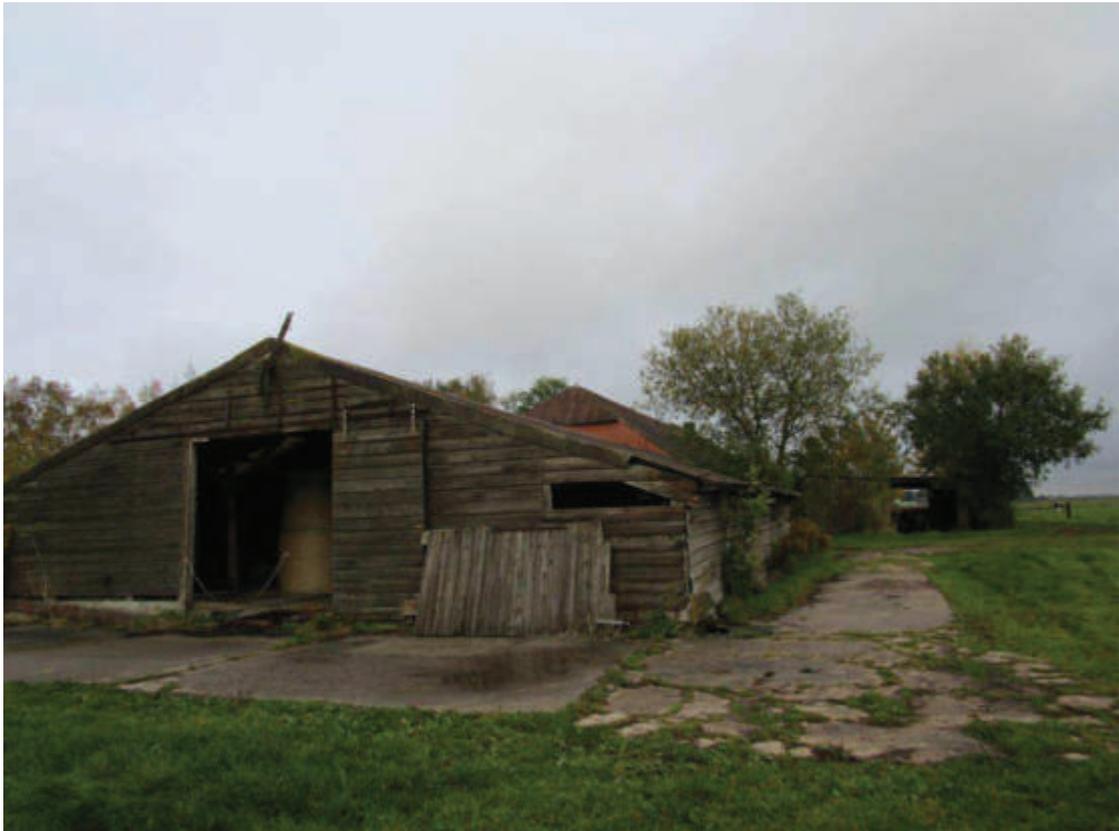
Foto 3: Stall

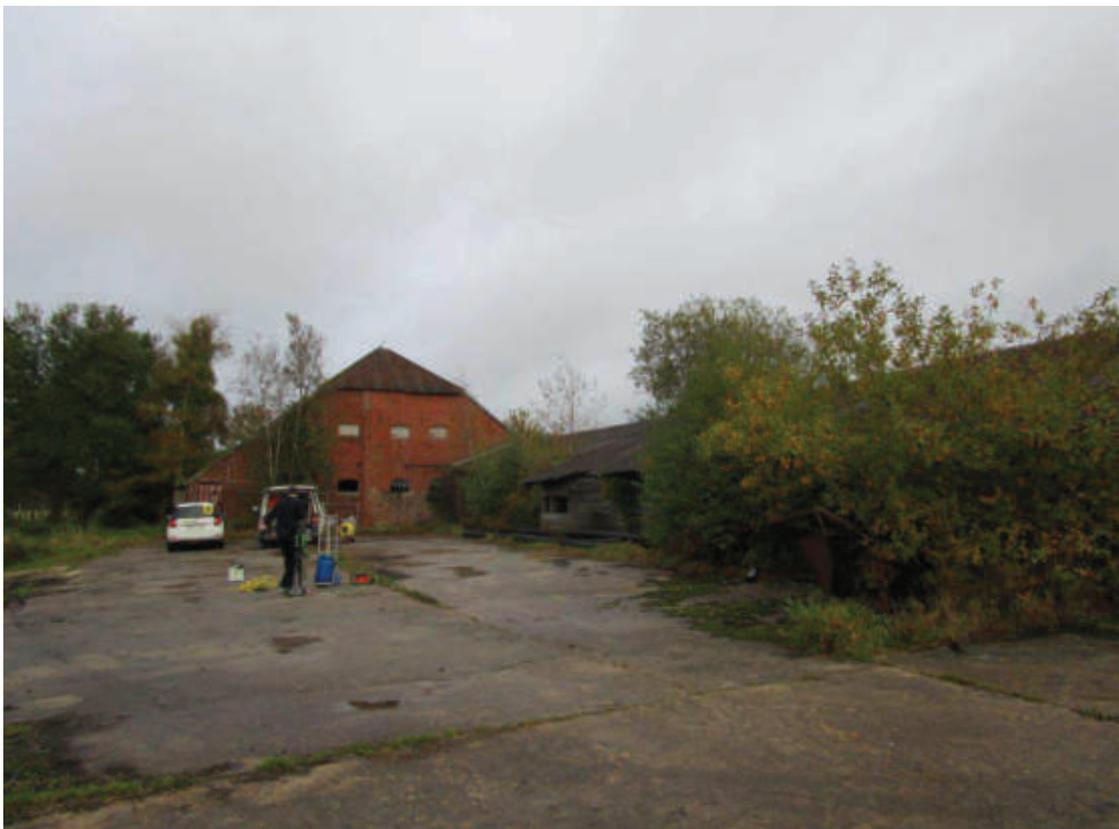
Foto 4: Stall- / Scheunentrakt

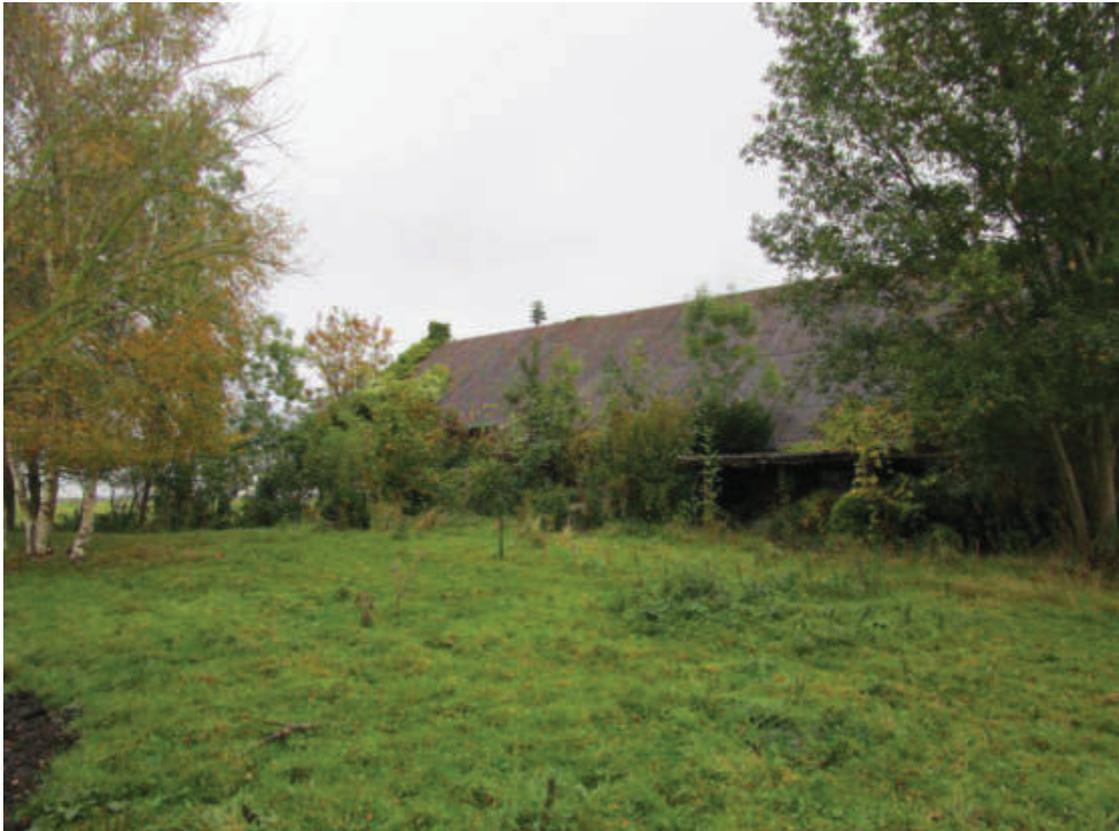
Foto 5: Scheune mit vorgelagertem Garten

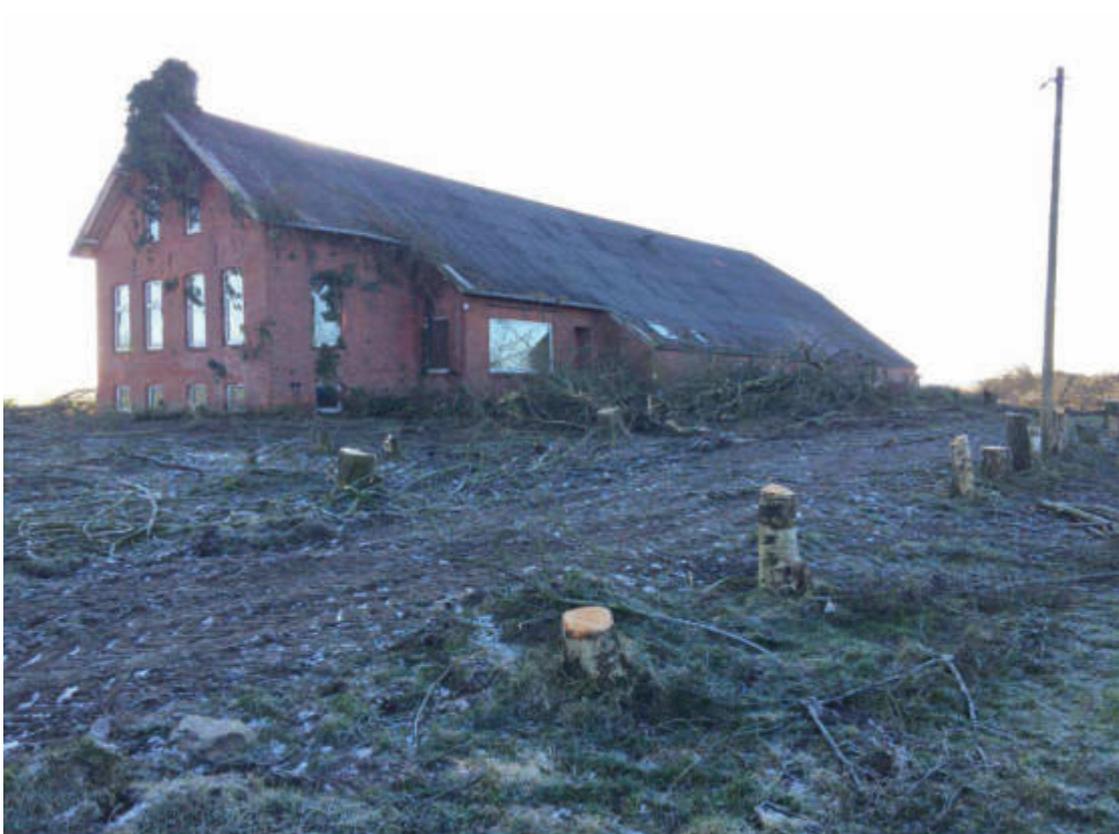
Foto 6: Bestand nach Entfernung des Gehölzaufwuchses

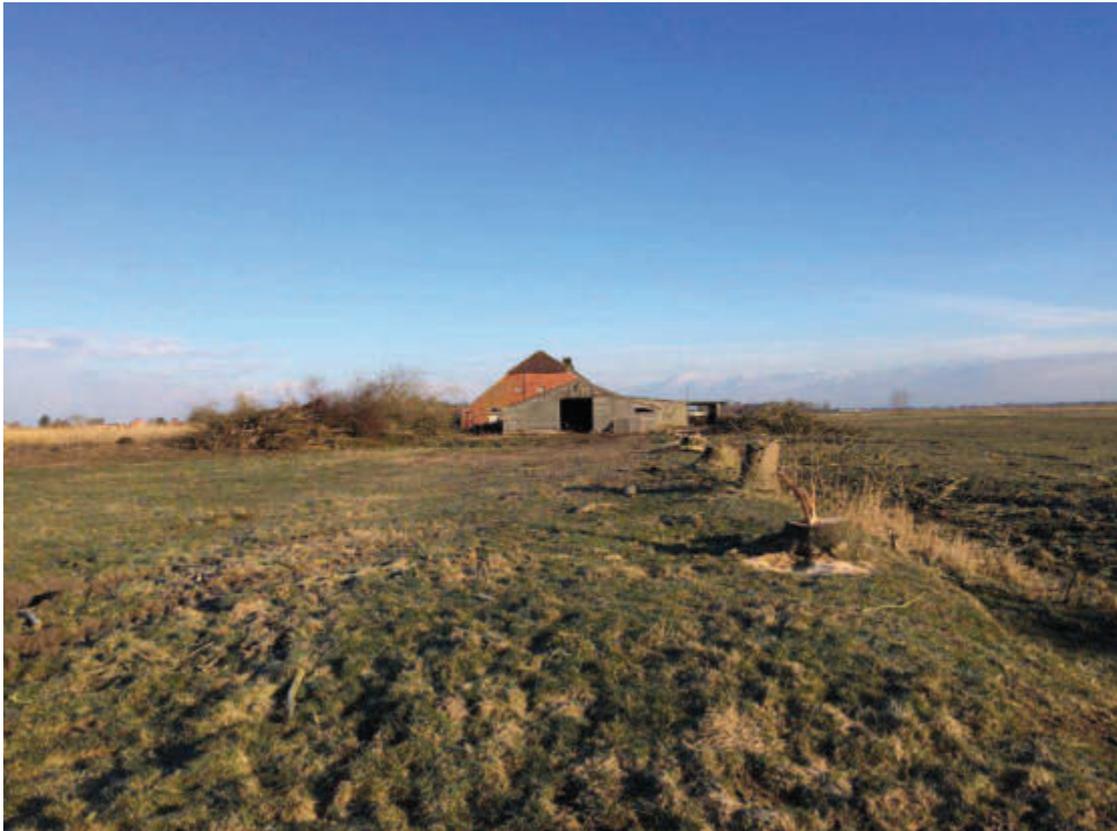
Foto 7: Bestand nach Entfernung des Gehölzaufwuchses

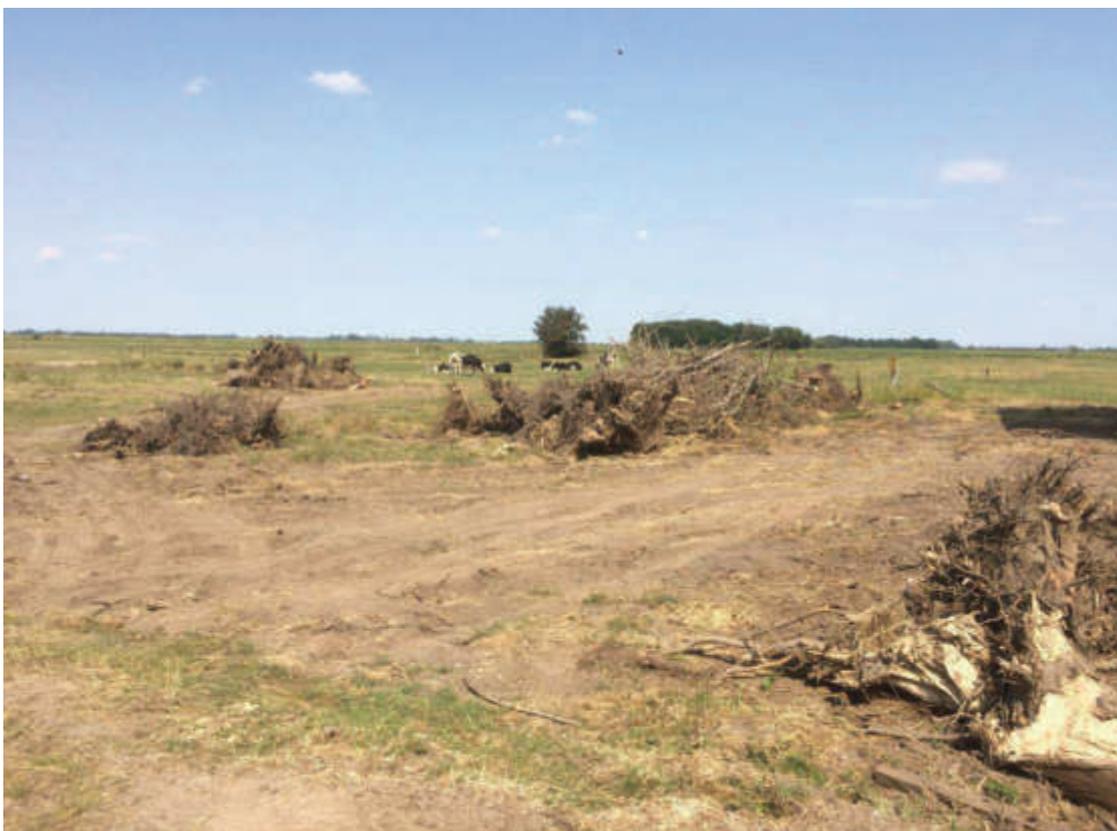
Foto 8: ausgebaute Wurzelstubben

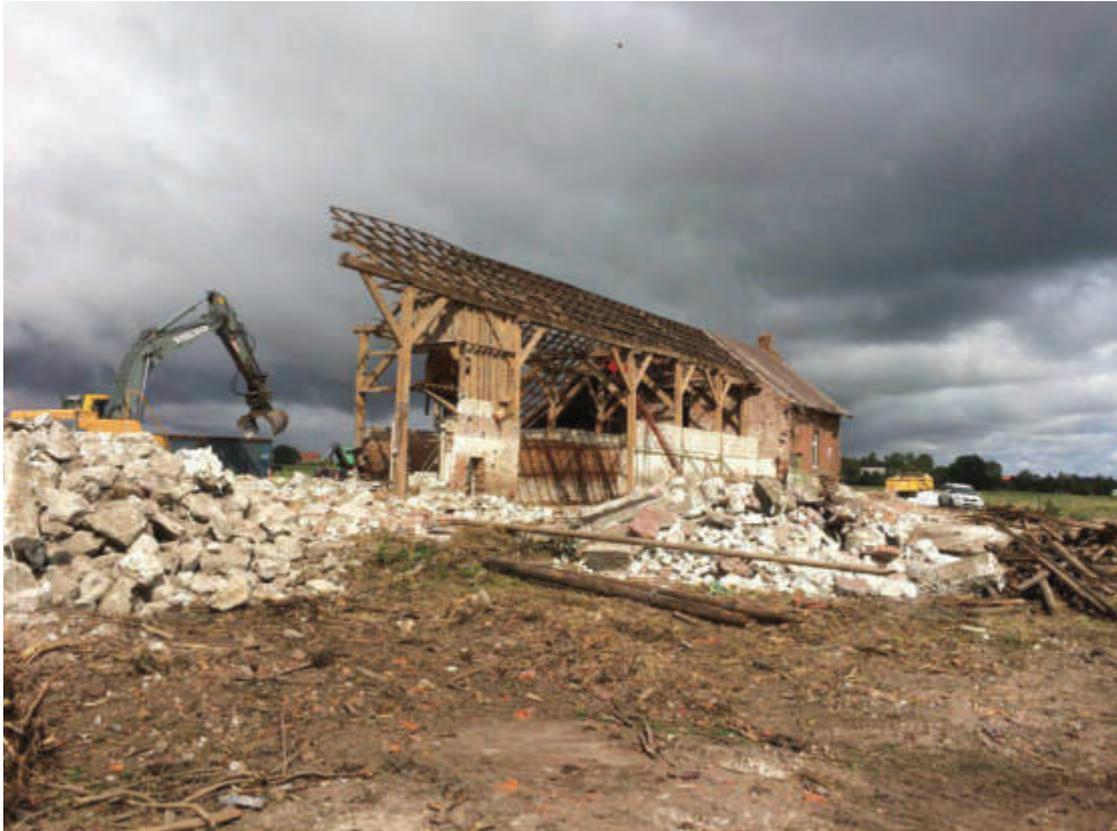
Foto 9: Rückbau Stall- / Scheunentrakt

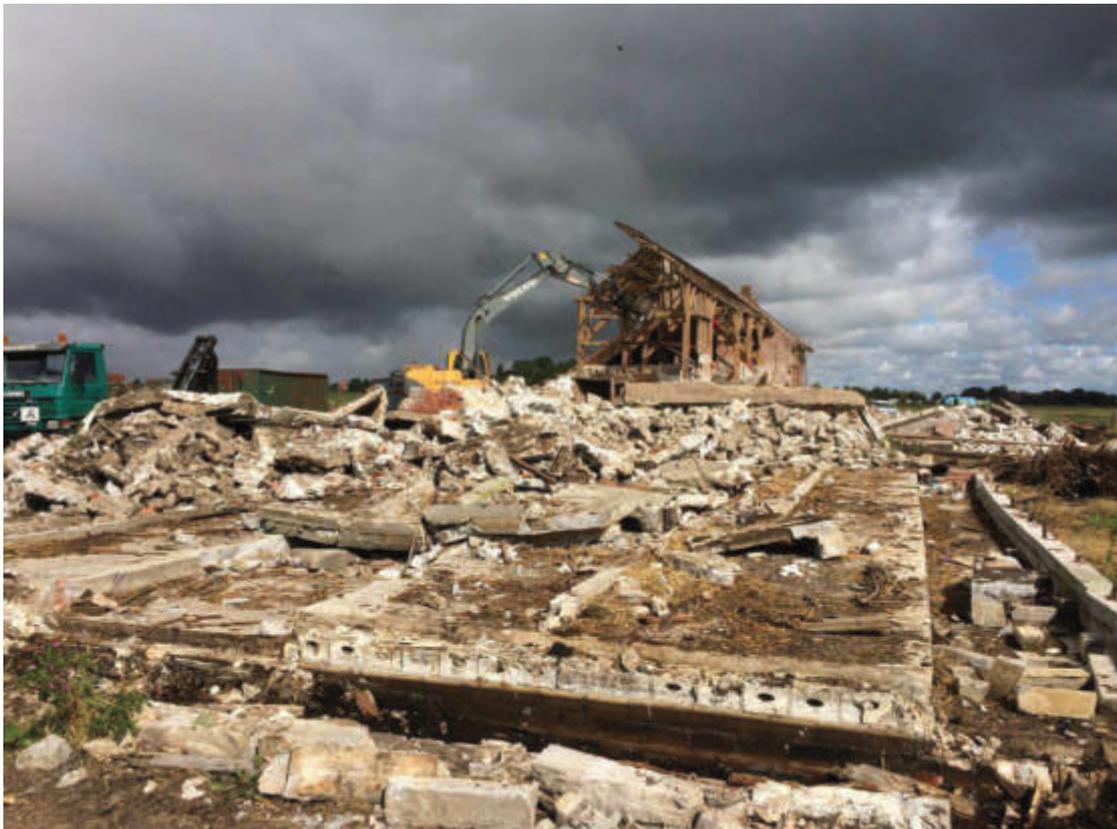
Foto 10: Rückbau Stall- / Scheunentrakt

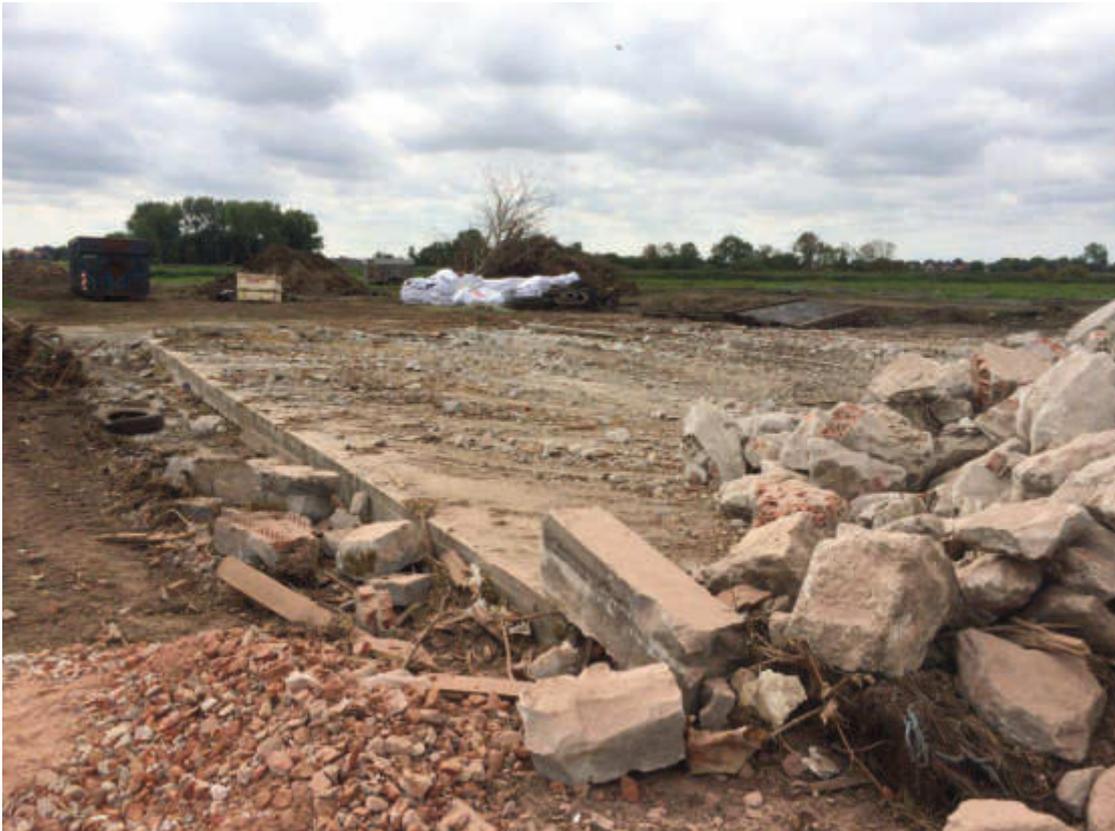
Foto 11: abgetragenes Stallgebäude

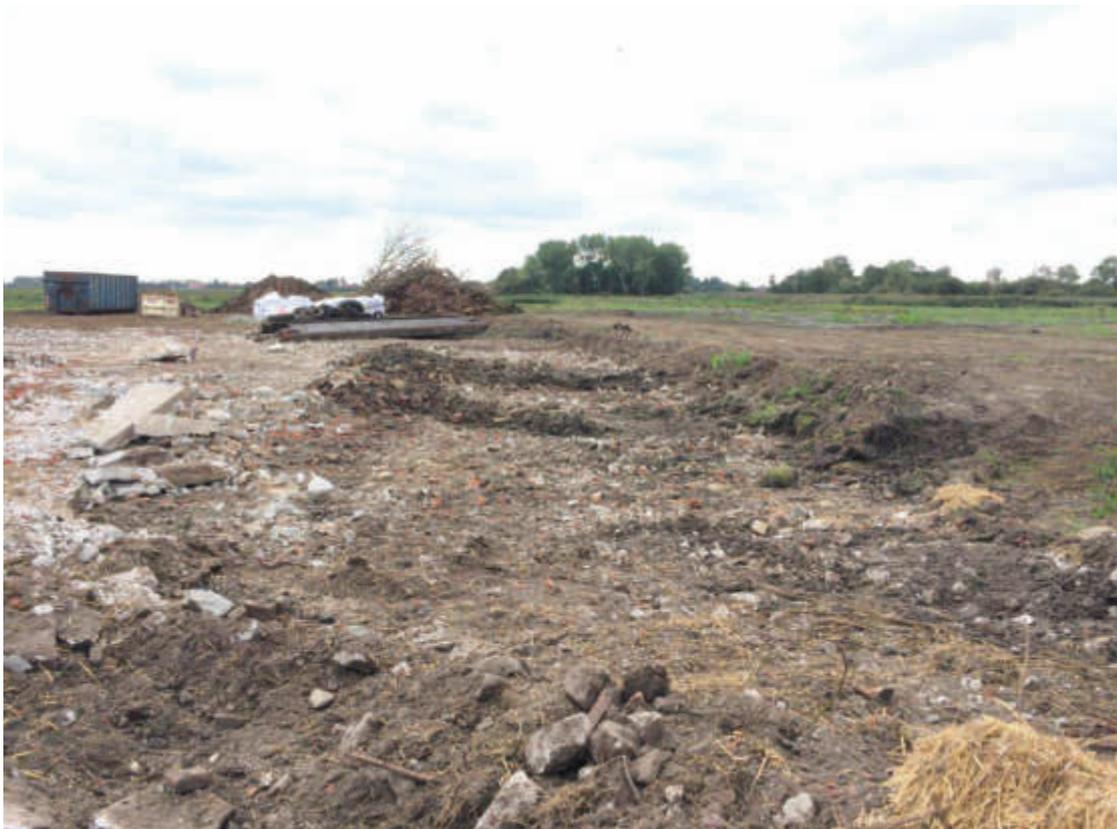
Foto 14: Ausbau Packlage / Tragschicht unterhalb der befestigten Außenflächen

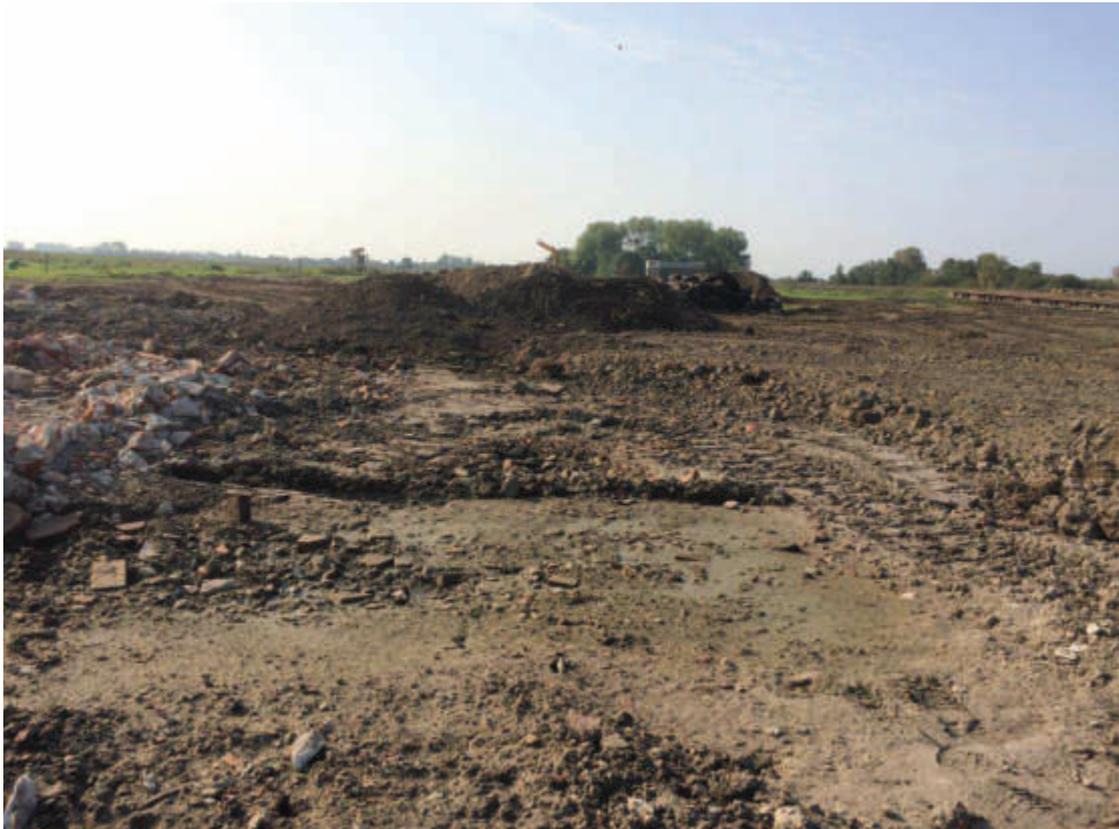
Foto 15: Ausbau Packlage / Tragschicht unterhalb des Stalls

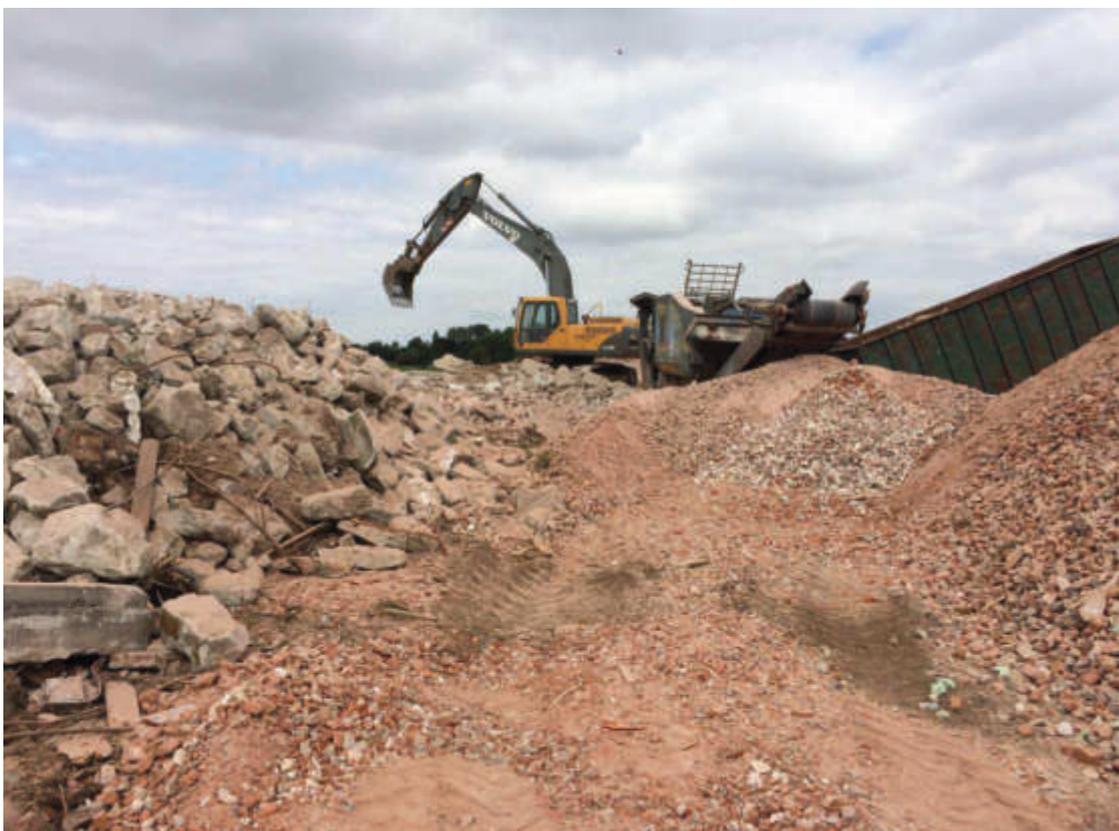
Foto 16: Aufbereitung der mineralischen Bausubstanz zu Recyclingschotter

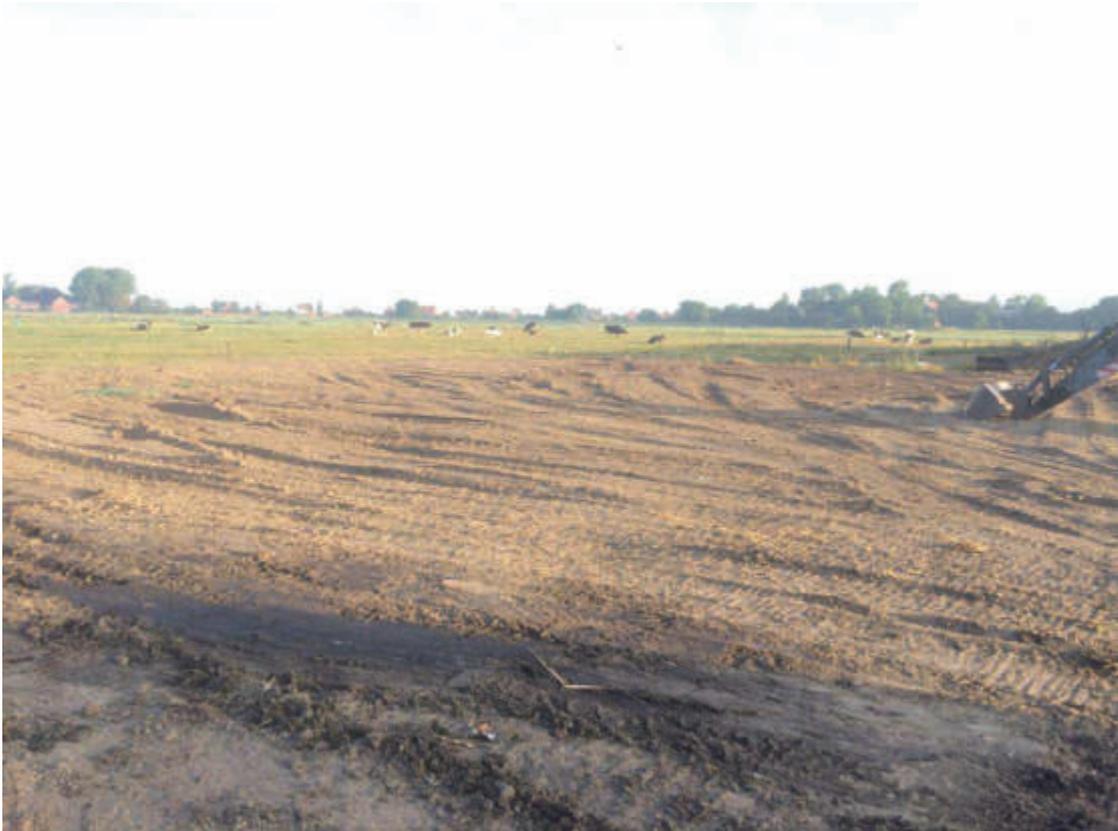
Foto 17: Flächenprofilierung

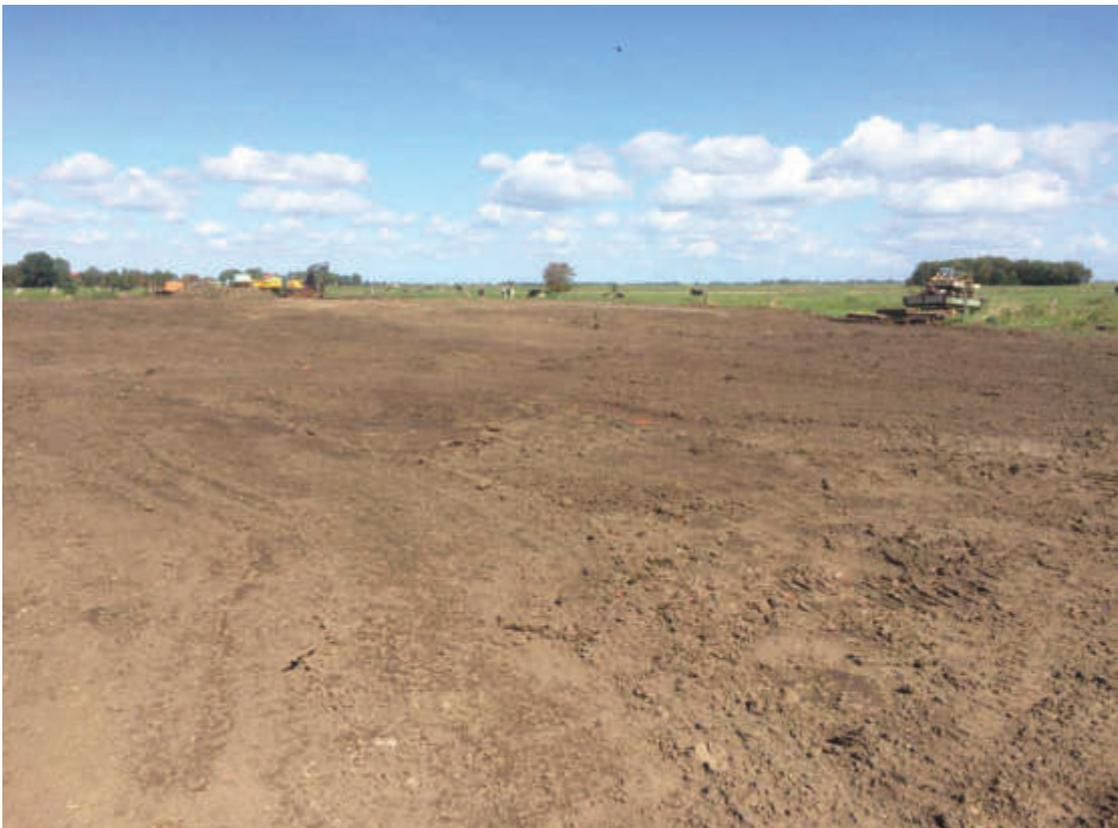
Foto 18: Flächenprofilierung

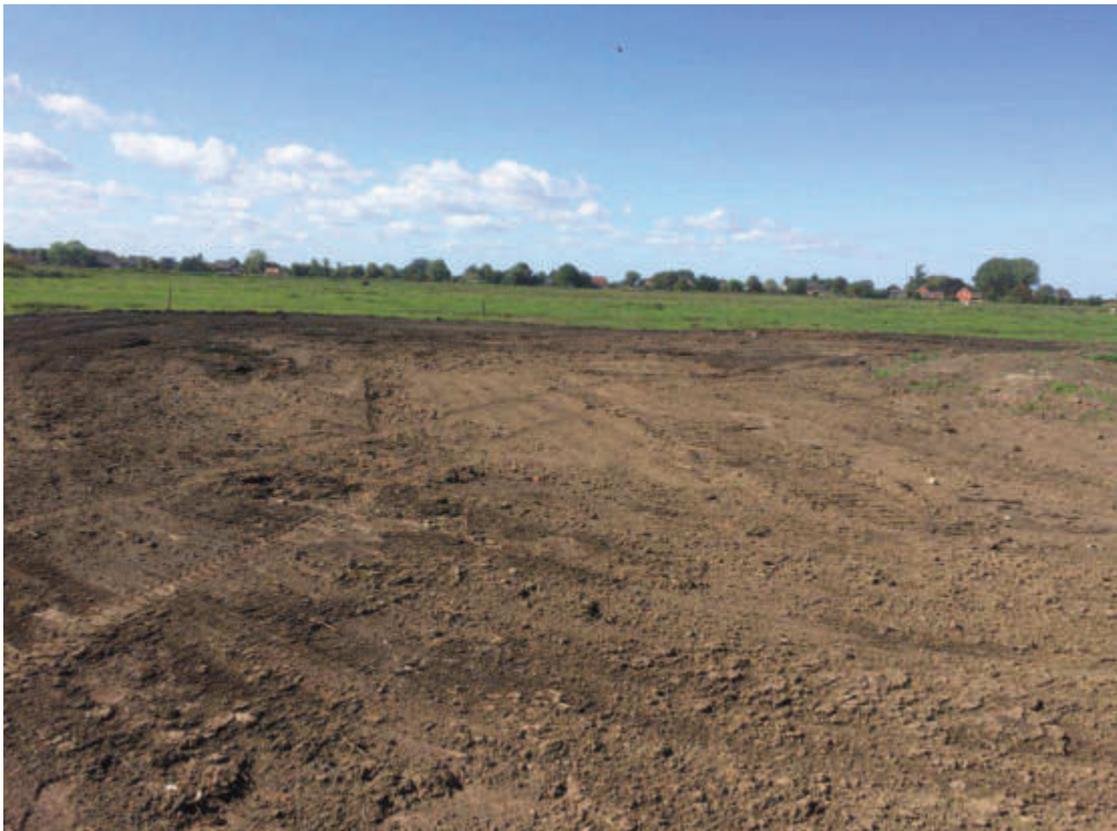
Foto 19: Flächenprofilierung

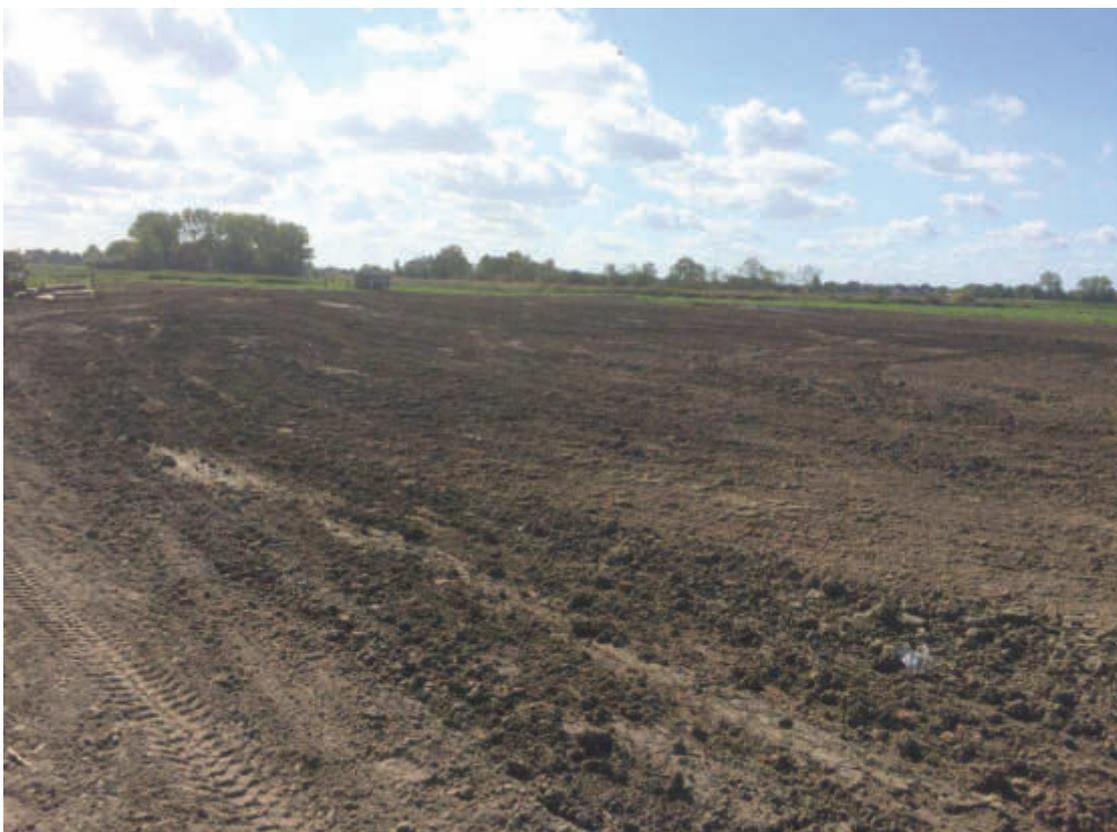
Foto 20: Flächenprofilierung

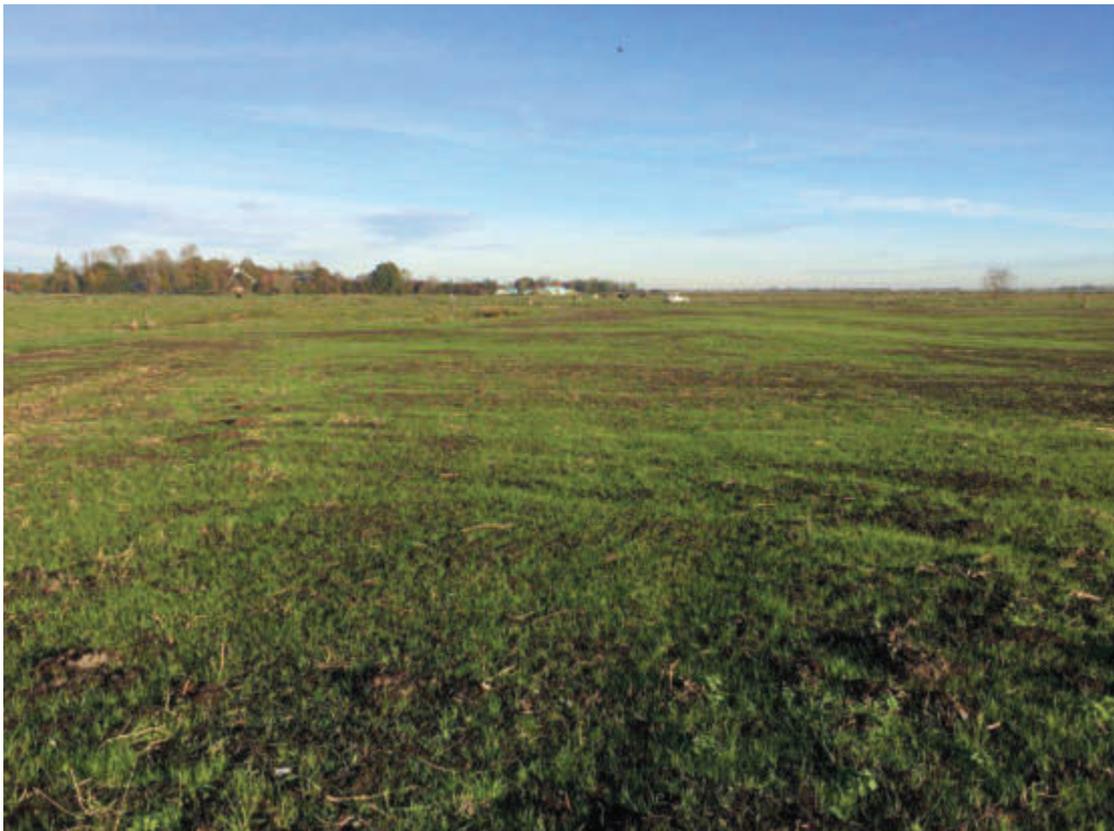
Foto 21: Neuansaat (Herbst 2018)

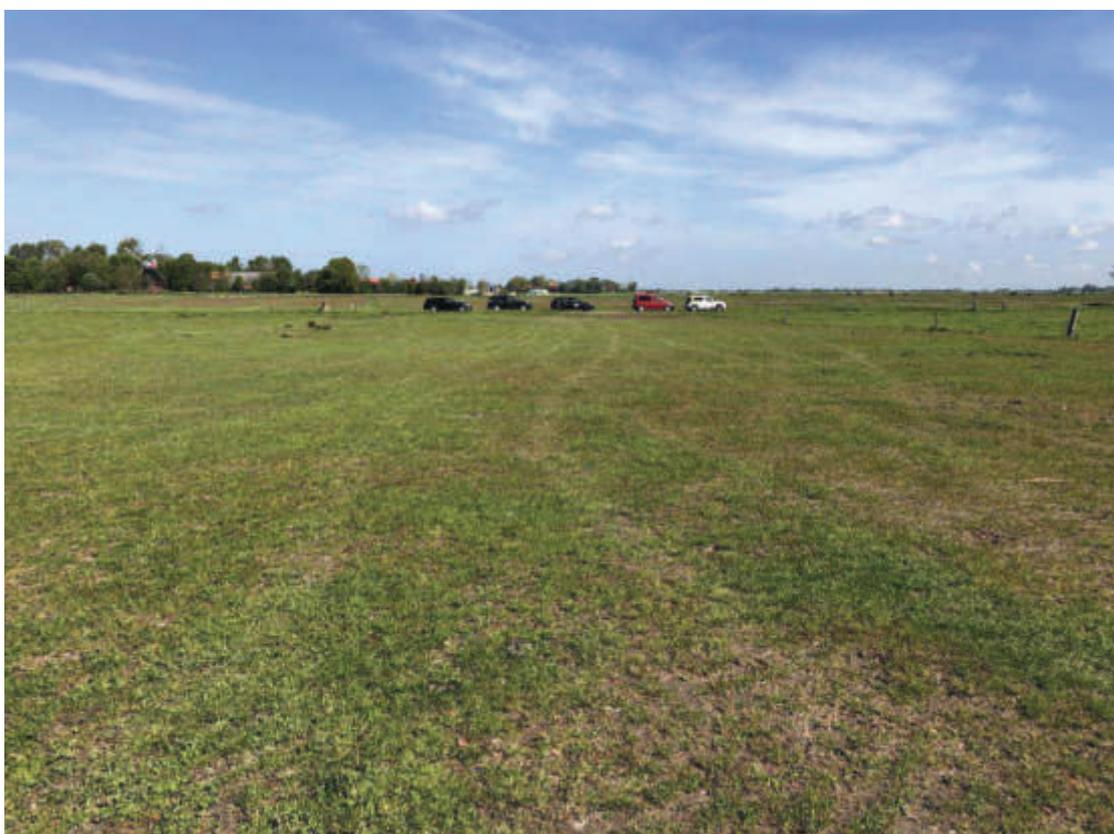
Foto 22: Neuansaat (Frühjahr 2019)

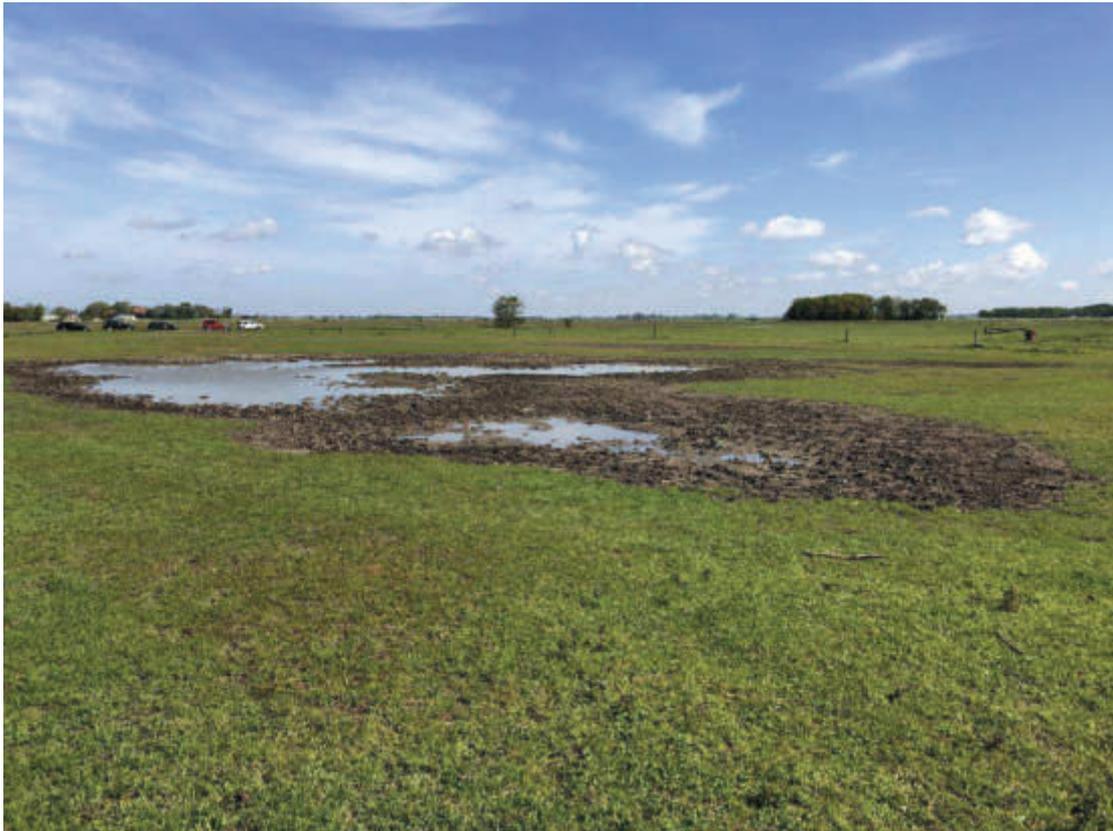
Foto 23: Neuansaat (Frühjahr 2019) mit offenen Gewässerstrukturen

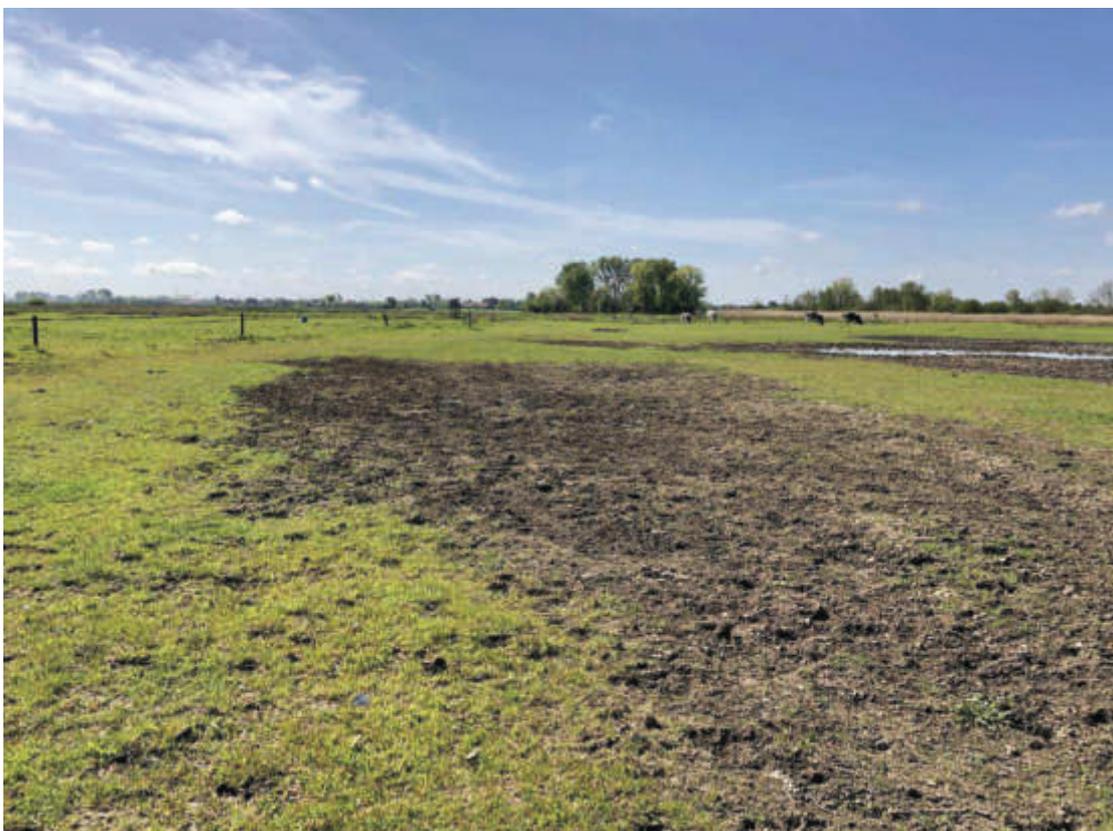
Foto 24: Neuansaat (Frühjahr 2019) / extensive Grünlandnutzung
